Гидрофобизация фасада

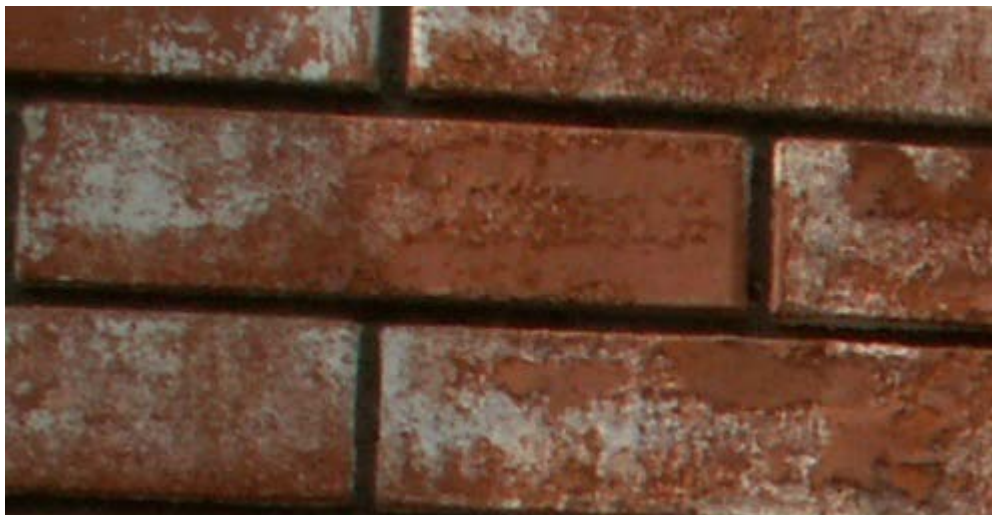
Фото 1. Результат солевой коррозии на фасаде: ровные розовые участки – неразрушенная поверхность керамического кирпича, темные полосы – отшелушивание лицевого слоя, белесые пятна - высолы.

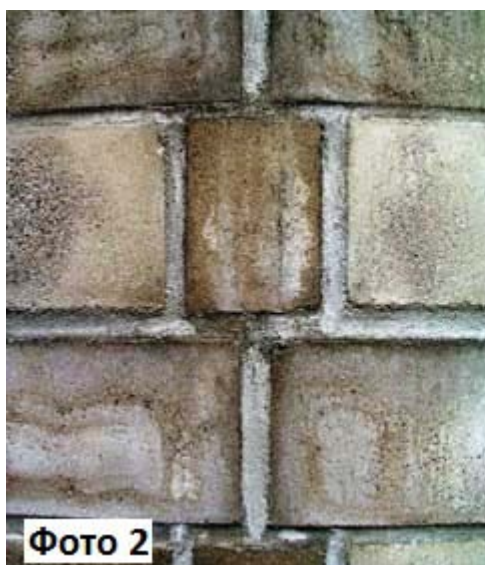
Фото 2. Стена из известняка ничем не защищалась (потемнение вызванное химической коррозией и следы плесени на камне и в швах)

На фото 2 и 3 видны результаты обработки каменной стены гидрофобным составом. Незащищенные поверхности явно выглядят не лучшим образом, выхлопные газы и другие техногенные факторы сделали свое дело. Такие метаморфозы произошли со стеной всего за несколько лет!

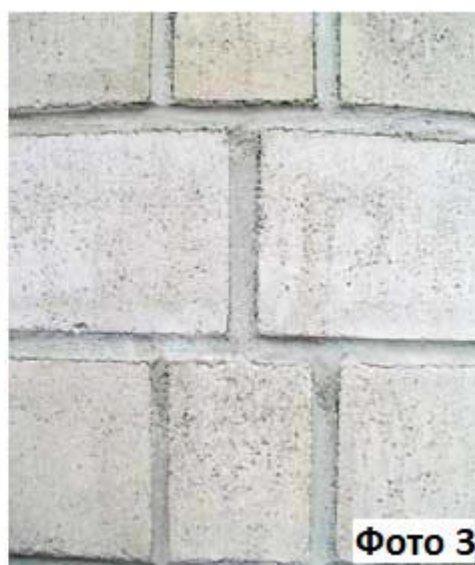
Фото 3. Стена из известняка была обработана гидрофобизатором (камень сохранил свой первоначальный вид)

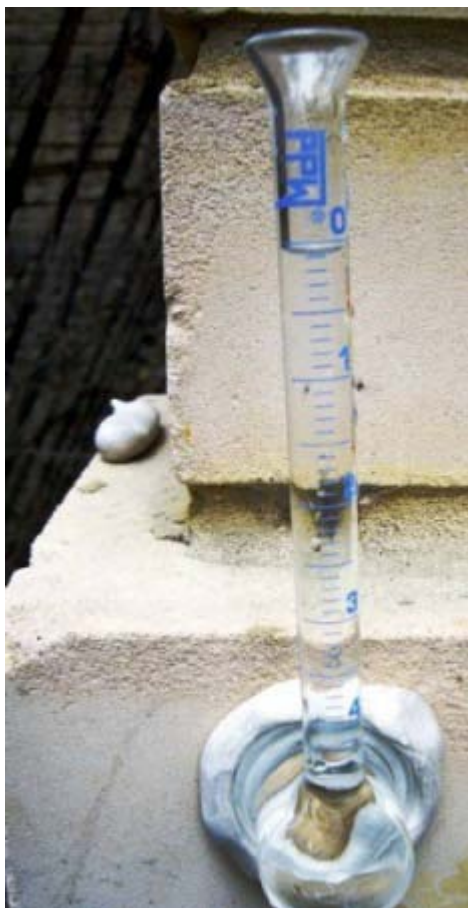
Фото 4. За 2 часа столбик воды в трубке Карстена понизился на пол деления (0,05мл).

«Оценить наличие защитного покрытия на каменном основании можно с помощью простого обрызгивания поверхности и сравнения скорости впитывания капли на обработанном и необработанном участках. Но вот оценить качество защитных свойств таким методом не удастся. В естественных условиях дождь, как правило, сопровождается ветром. Смоделировать такие условия помогает тест с помощью трубки Карстена. Это неразрушающий метод контроля, позволяющий в полевых условиях определить поглощение воды под низким давлением любой каменной конструкции, как горизонтальной, так и вертикальной. На обработанной «Типромом» поверхности устанавливается водяной столб в градуированной трубке и за определенный промежуток времени измеряется уровень проникновения в материал воды.

Разницу между защищенной гидрофобизатором поверхностью (фото 4) и незащищенной (фото 5), видно невооруженным глазом. Вывод напрашивается сам: гидрофобизацию необходимо проводить еще на стадии строительства, не дожидаясь вынужденного ремонта и связанных с ним дополнительных, и как правило - немалых, затрат».

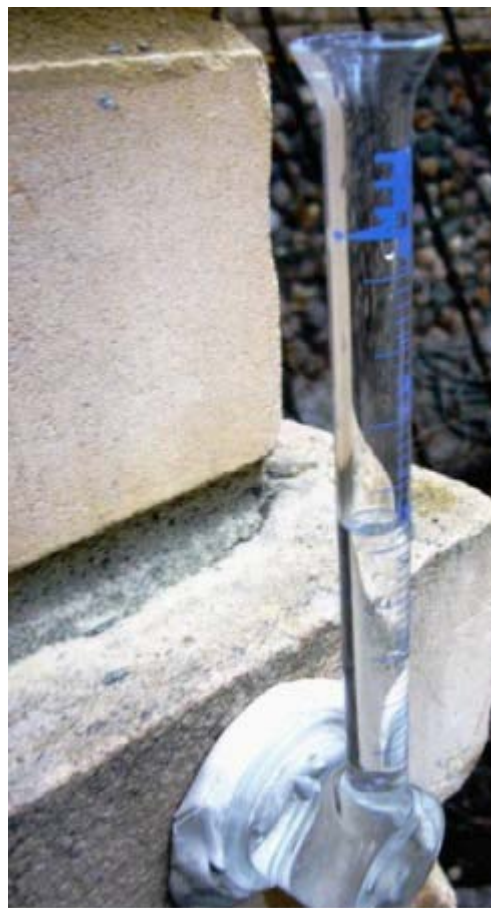
Фото 5. За два часа столбик воды в трубке Карстена понизился на 18 делений (1,8мл).
